RAPPORT KUNSTWERK 21120308

Giekbadde

Betreft: Inspectie kunstwerken
Pekelerhoofddiep
21120308 Giekbadde

Rapportnummer	21120308 - 220158	Datum:	9 maart 2023	
Versie	v1.0	Status:	Definitief	
		Uitvoeringsdata:	14 februari 2023	
				Sweco
	Opgesteld	Gecontroleerd	Goedgekeurd	Goedgekeurd
Naam	Inspecteur 1	Inspecteur 2	Projectleider	Opdrachtgever
Datum v1.0:	9 maart 2023	9 maart 2023	9 maart 2023

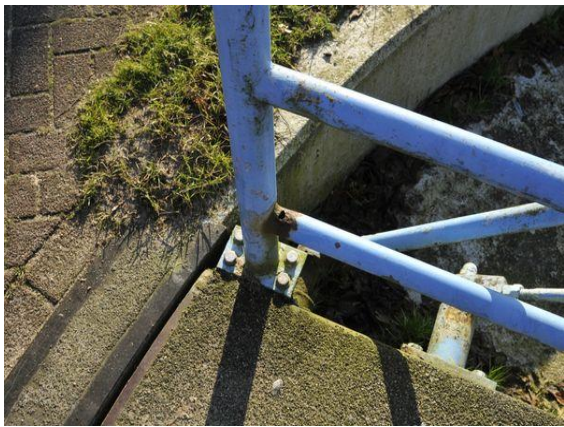
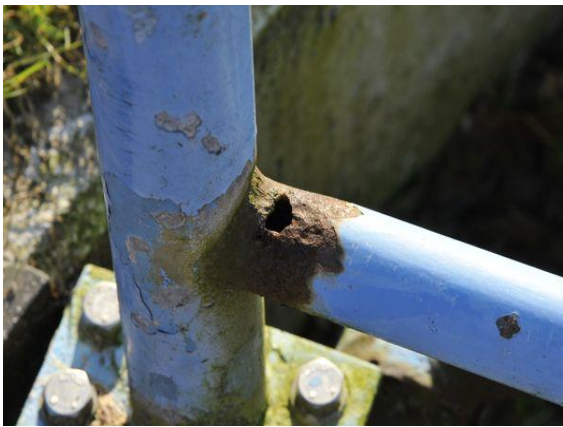
Schadenummer: C1

Overzichtfoto	Detailfoto
NEN2767-4	
Element:	Leuningconstructie
Bouwdeel:	Leuning
Materiaal:	Staal
Gebrek:	Corrosie, uniform
Omvang:	< 2%
Intensiteit:	Gevorderd stadium
Ernst gebrek:	Serieus
Conditie-score:	1 - Uitstekende staat

CUR-aanbeveling 117, inspectieklasse B2	
Locatie:	Gehele leuning
Schadebeeld:	Corrosie stalen delen
Omvang:	Ca. 1% van 30,0 m ¹
Oorzaak:	Als gevolg van klimatologische invloeden, is corrosie aan de stalen onderdelen ontstaan.
Aspect:	Duurzaamheid
Verwacht schade ontwikkeling bij uitstel herstel:	Uitbreiding corrosie, met staaldikte afname als gevolg.
Toelichting:	-

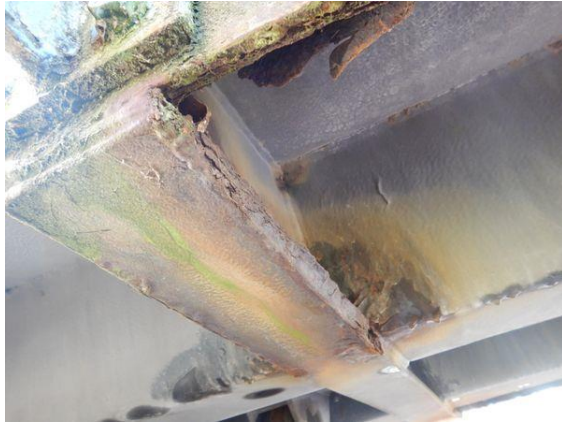
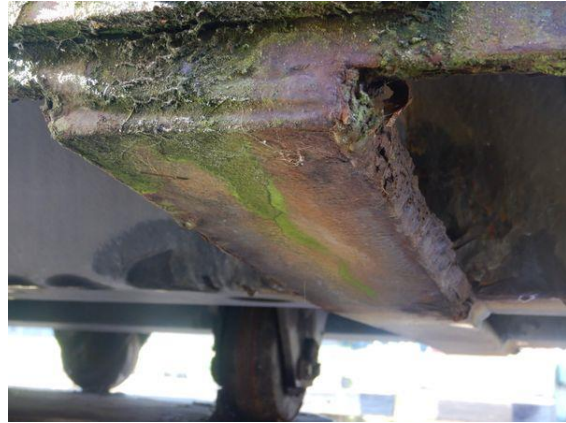
Schadenummer: C2

Element:	Hoofddraagconstructie
Bouwdeel:	Dwarsdrager
Materiaal:	Staal
Gebrek:	Corrosie, uniform
Omvang:	2% tot 10%
Intensiteit:	Gevorderd stadium
Ernst gebrek:	Serieus

Conditie-score: 1 - Uitstekende staat

Locatie:	Onderzijde dek
Schadebeeld:	Corrosie van de dwarsdragers.
Omvang:	Ca. 5% van het totale oppervlak
Oorzaak:	Als gevolg van klimatologische invloeden, is corrosie aan de stalen onderdelen ontstaan.
Aspect:	Duurzaamheid
Verwacht schade ontwikkeling bij uitstel herstel:	Uitbreiding corrosie, met staaldikte afname als gevolg.
Toelichting:	Er is sprake van lichte staaldikte afname.

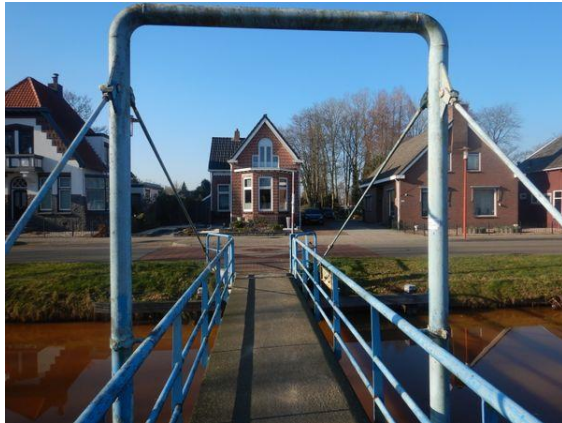
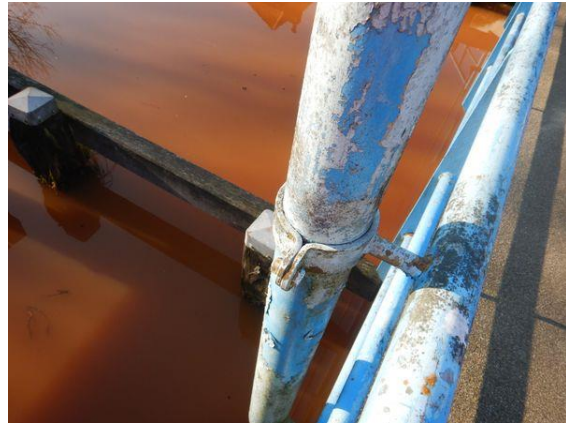
Schadenummer: C3

Element:	Hoofddraagconstructie
Bouwdeel:	Beschermlaag
Materiaal:	Staal
Gebrek:	Onthechting
Omvang:	30% tot 70%
Intensiteit:	Gevorderd stadium
Ernst gebrek:	Ernstig

Conditie score: 4 - Matige staat

Locatie:	Gehele bovenbouwconstructie.
Schadebeeld:	Onthechting / verwerking van de conservering.
Omvang:	Ca. 30% van het totale oppervlak
Oorzaak:	Als gevolg van veroudering en klimatologische invloeden, is onthechting van de conservering ontstaan.
Aspect:	Duurzaamheid
Verwacht schade ontwikkeling bij uitstel herstel:	Kans op corrosie van stalen delen bij ontbreken van de conservering.
Toelichting:	-

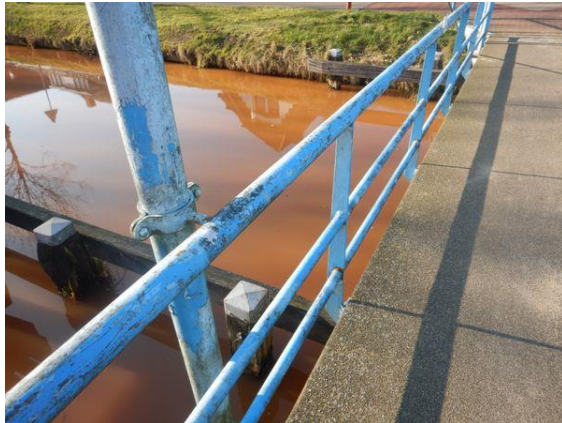
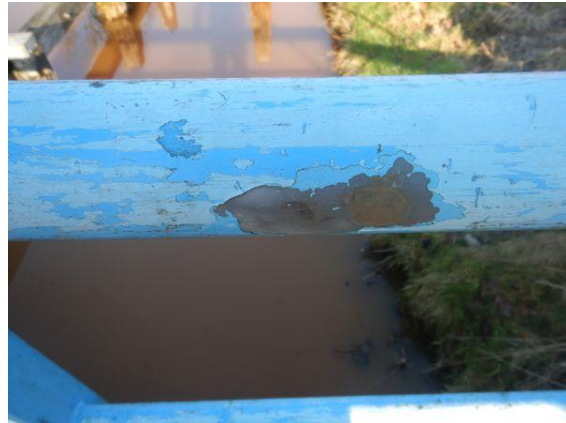
Schadenummer: C4

Element:	Leuningconstructie
Bouwdeel:	Leuning
Materiaal:	Staal
Gebrek:	Onthechting
Omvang:	30% tot 70%
Intensiteit:	Gevorderd stadium
Ernst gebrek:	Ernstig

Conditie score: 4 - Matige staat

Locatie:	Gehele leuning
Schadebeeld:	Onthechting / verwerking van de conservering.
Omvang:	Ca. 30% van 30,0 m1
Oorzaak:	Als gevolg van veroudering en klimatologische invloeden, is onthechting van de conservering ontstaan.
Aspect:	Duurzaamheid
Verwacht schade ontwikkeling bij uitstel herstel:	Kans op corrosie van stalen delen bij ontbreken van de conservering.
Toelichting:	-

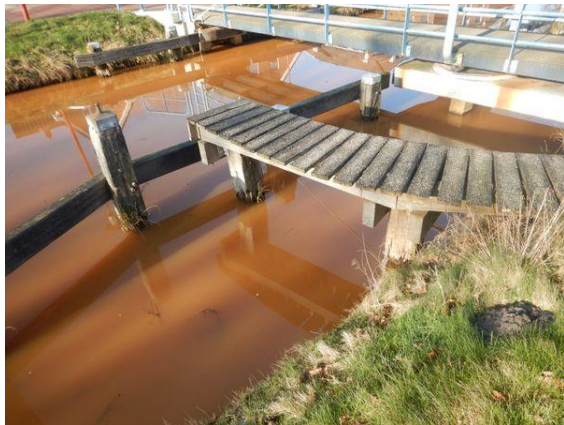
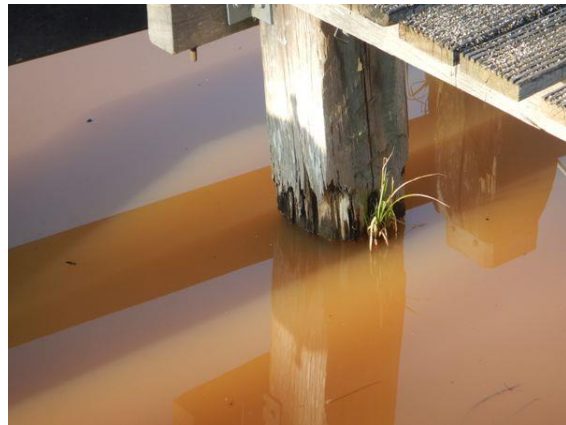
Schadenummer: C5

Element:	Loopbrug
Bouwdeel:	Loopbrug, Algemeen
Materiaal:	Hout
Gebrek:	Houtrot
Omvang:	10% tot 30%
Intensiteit:	Gevorderd stadium
Ernst gebrek:	Ernstig

Conditie score: 3 - Redelijke staat

Locatie:	Palen onder loopbrug.
Schadebeeld:	Houtrot van de palen op de waterlijn.
Omvang:	2 stuks
Oorzaak:	Als gevolg van klimatologische invloeden, is houtrot aan de palen ontstaan.
Aspect:	Functionaliteit
Verwacht schade ontwikkeling bij uitstel herstel:	Toename aantasting leidt tot onvoldoende dragend vermogen in de toekomst.
Toelichting:	De insnoering bedraagt ca. 5 cm.

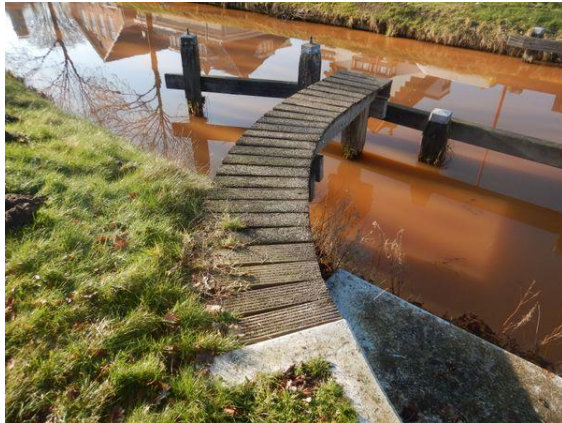
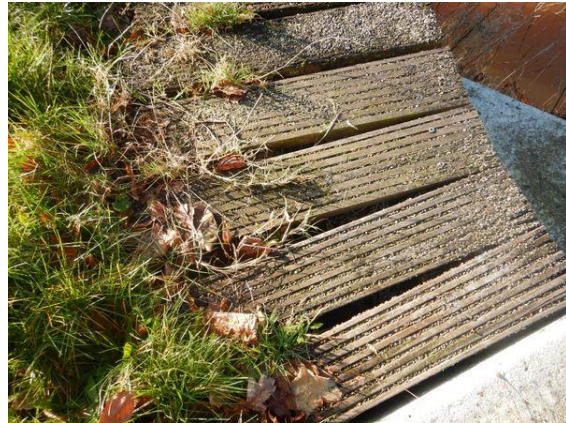
Schadenummer: C6

Element:	Loopbrug
Bouwdeel:	Bescherm laag
Materiaal:	Kunststof
Gebrek:	Onthechting
Omvang:	>= 70%
Intensiteit:	Gevorderd stadium
Ernst gebrek:	Ernstig

Conditie score: 5 - Slechte staat

Locatie:	Bovenzijde loopbrug
Schadebeeld:	Onthechting slijtlaag.
Omvang:	3,0 m2
Oorzaak:	Als gevolg van gebruiksbelasting en veroudering, is onthechting van de slijtlaag ontstaan.
Aspect:	Veiligheid
Verwacht schade ontwikkeling bij uitstel herstel:	Bij uitbreiding van onthechting kunnen kale delen ontstaan , met mogelijk gladde oppervlakken als gevolg.
Toelichting:	-

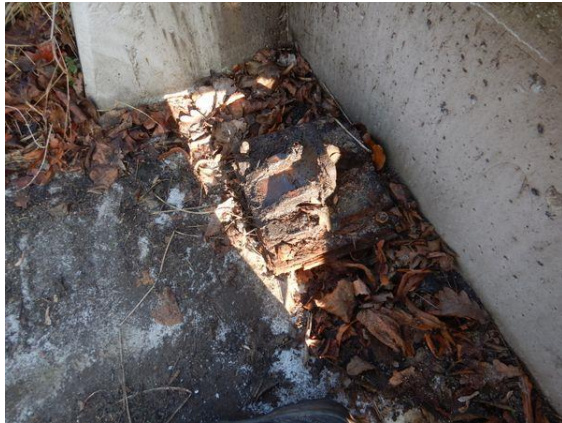
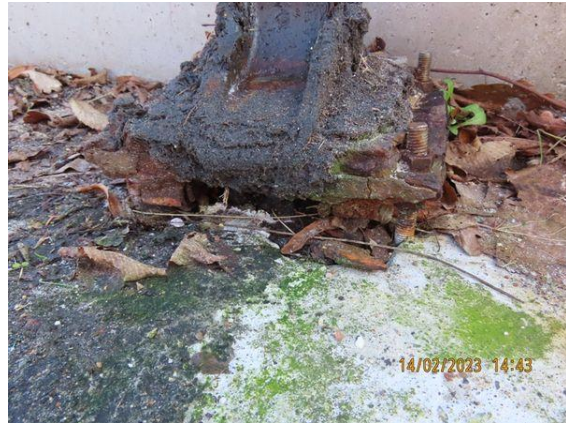
Schadenummer: C7

Element:	Oplegging
Bouwdeel:	Oplegging, Algemeen
Materiaal:	Staal
Gebrek:	Corrosie, uniform
Omvang:	30% tot 70%
Intensiteit:	Gevorderd stadium
Ernst gebrek:	Serieus

Conditie score: 3 - Redelijke staat

Locatie:	Oost- en westzijde
Schadebeeld:	Corrosie stalen delen. Aan de zijde van de opzetinrichting zijn enkele ankers verbogen, de ondersabeling ontbreekt.
Omvang:	4 stuks
Oorzaak:	Als gevolg van klimatologische invloeden, is corrosie aan de stalen onderdelen ontstaan.
Aspect:	Functionaliteit
Verwacht schade ontwikkeling bij uitstel herstel:	Uitbreiding corrosie, met staaldikte afname als gevolg.
Toelichting:	Er is sprake van lichte staaldikte afname.

De oplegging t.p.v. de opzetinrichting vertoont gelaagde corrosie en ankers zijn verbogen.

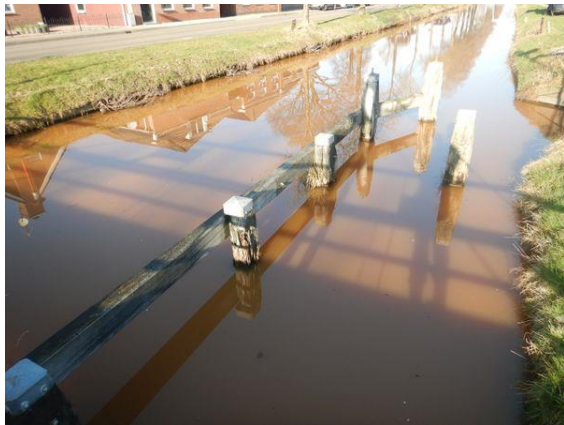
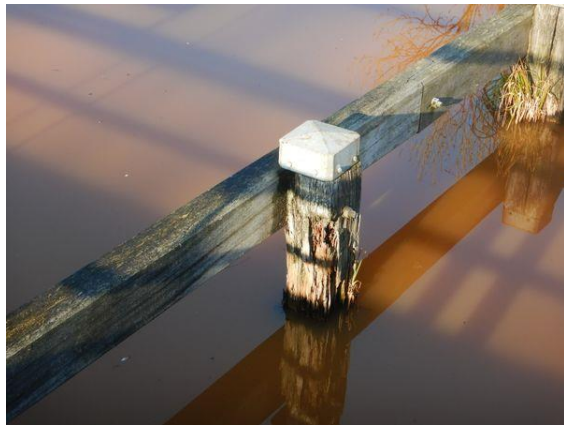
Schadenummer: C8

Element:	Remming- en geleidewerk
Bouwdeel:	Paal
Materiaal:	Hout
Gebrek:	Houtrot
Omvang:	30% tot 70%
Intensiteit:	Eindstadium
Ernst gebrek:	Ernstig

Conditie score: 5 - Slechte staat

Locatie:	Oostzijde
Schadebeeld:	Houtrot van de palen.
Omvang:	13 stuks
Oorzaak:	Als gevolg van klimatologische invloeden, is houtrot aan de palen ontstaan.
Aspect:	Functionaliteit
Verwacht schade ontwikkeling bij uitstel herstel:	Toename aantasting leidt tot onvoldoende kerend vermogen in de toekomst.
Toelichting:	De palen hebben het einde van de levensduur bereikt.

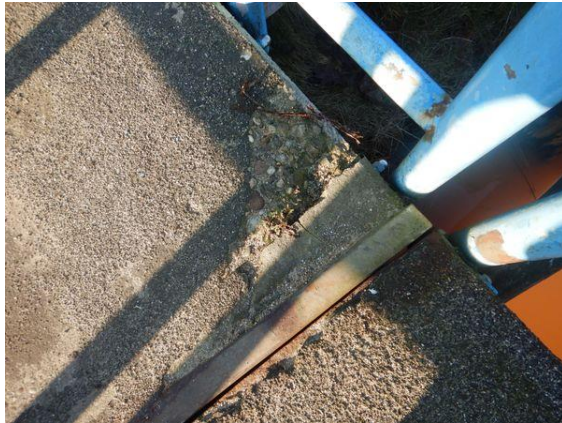
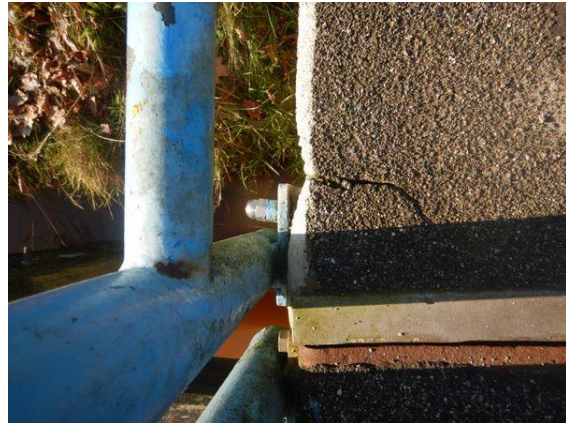
Schadenummer: C9

Element:	Steunpunt
Bouwdeel:	Landhoofd
Materiaal:	Beton
Gebrek:	Afbrokkelen
Omvang:	2% tot 10%
Intensiteit:	Gevorderd stadium
Ernst gebrek:	Ernstig

Conditie score: 2 - Goede staat

Locatie:	landhoofd
Schadebeeld:	Afgedrukte betondelen ter plaatse van de leuningankers.
Omvang:	0,2 m2
Oorzaak:	Vermoedelijk als gevolg van uitzetting van de leuning is het beton afgebrokkeld.
Aspect:	Duurzaamheid
Verwacht schade ontwikkeling bij uitstel herstel:	Uitbreiding betonschade door wapeningscorrosie.
Toelichting:	Aan de zuidzijde is de leuning door deze schade deels los.

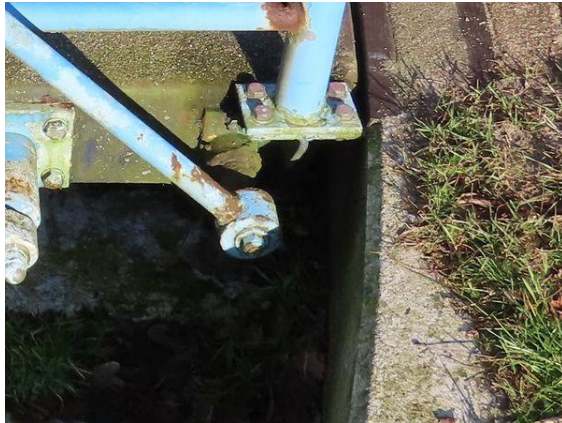
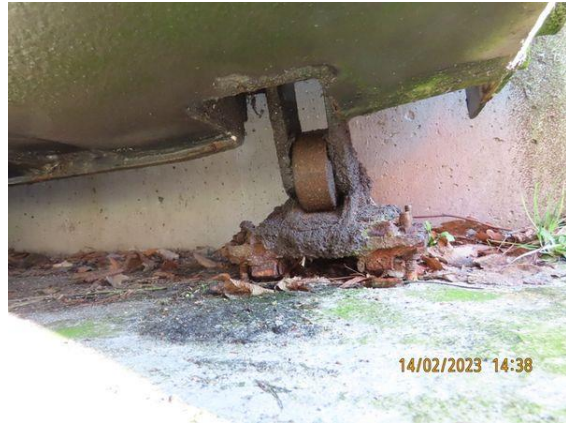
Schadenummer: EW1

Element:	Aandrijving en bewegingswerk (mechanisch)
Bouwdeel:	Opzetinrichting (2)
Materiaal:	Mechaniek
Gebrek:	Corrosie, uniform
Omvang:	10% tot 30%
Intensiteit:	Gevorderd stadium
Ernst gebrek:	Serieus

Conditie score: 2 - Goede staat

Locatie:	Landhoofd zuidoostzijde
Schadebeeld:	De assen, draaipunthuizen, loopwielstoelen en loopwielen van de opzetinrichting vertonen corrosie. De loopwielen en opleggingen zijn bedekt met weggelekt smeermiddel, zand e.d..
Omvang:	1 post
Oorzaak:	klimatologische invloeden en onvoldoende onderhoud
Aspect:	Duurzaamheid
Verwacht schade ontwikkeling bij uitstel herstel:	Toename van de corrosie met kans op materiaalafname.
Toelichting:

De opzetinrichting nadert het einde van zijn levensduur.

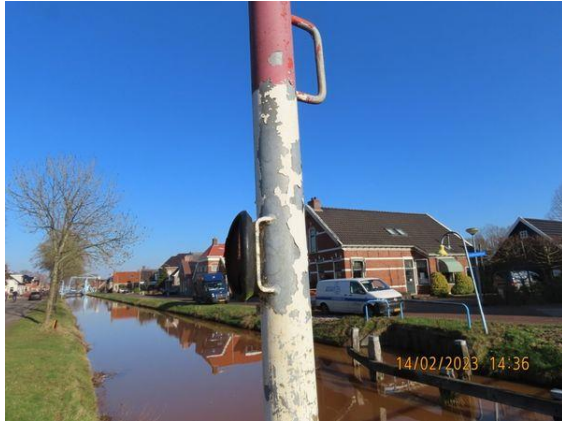
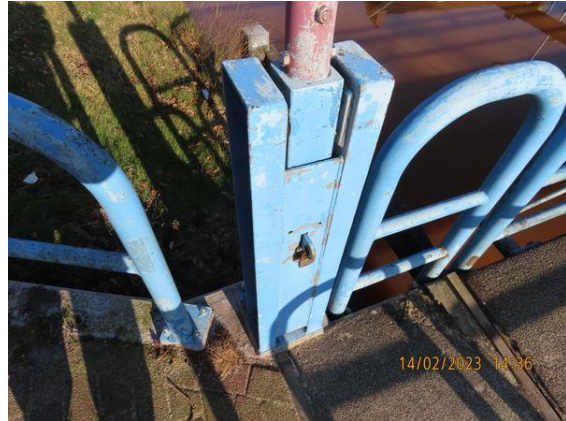
Schadenummer: EW2

Element:	Afsluitboominstallatie
Bouwdeel:	Beschermlaag (1)
Materiaal:	Kunststof
Gebrek:	Functie, verminderd
Omvang:	30% tot 70%
Intensiteit:	Gevorderd stadium
Ernst gebrek:	Serius

Conditie score: 3 - Redelijke staat

Locatie:	Landhoofd noordwestzijde
Schadebeeld:	De conservering heeft zijn beschermende werking verloren. Er is o.a. sprake van verkleuring en afbladderen. De ondergrond vertoont iets corrosie.
Omvang:	1 post
Oorzaak:	klimatologische invloeden, applicatiefout
Aspect:	Toonbaarheid
Verwacht schade ontwikkeling bij uitstel herstel:	Verdere afbladdering met kans op corrosie.
Toelichting:

De conservering van de afsluitboominstallatie is beschadigd.

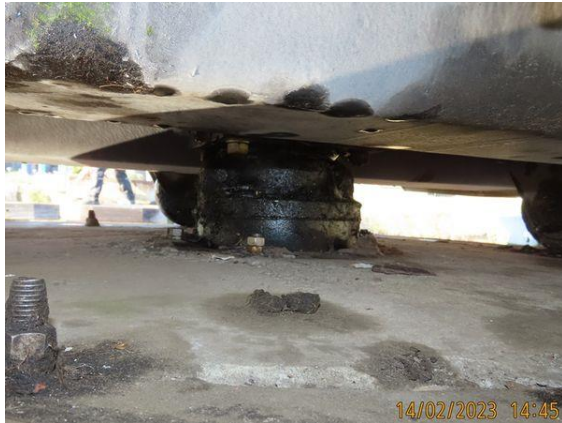
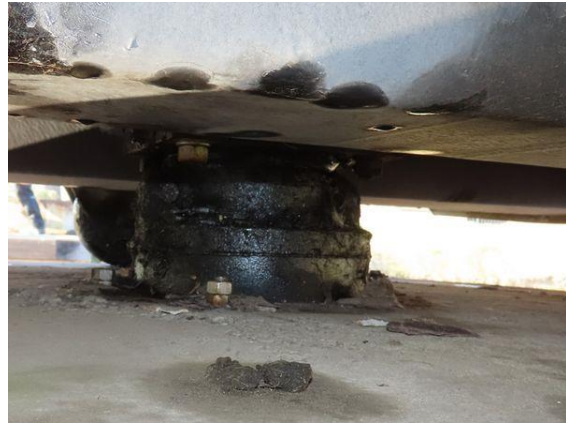
Schadenummer: EW3

Element:	Hoofddraaipunt
Bouwdeel:	Hoofddraaipunt, Algemeen (1)
Materiaal:	Mechaniek
Gebrek:	Afdichting, defect
Omvang:	30% tot 70%
Intensiteit:	Gevorderd stadium
Ernst gebrek:	Ernstig

Conditie score: 4 - Matige staat

Locatie:	Middenpijler
Schadebeeld:	De behuizing van het draaipunt is bedekt met smeermiddel. Er is geen corrosie zichtbaar.
Omvang:	1 post
Oorzaak:	Onvoldoende onderhoud
Aspect:	Toonbaarheid
Verwacht schade ontwikkeling bij uitstel herstel:	Kans op vervuilen van het oppervlakte water.
Toelichting:

Het hoofddraaipunt is vervuild.

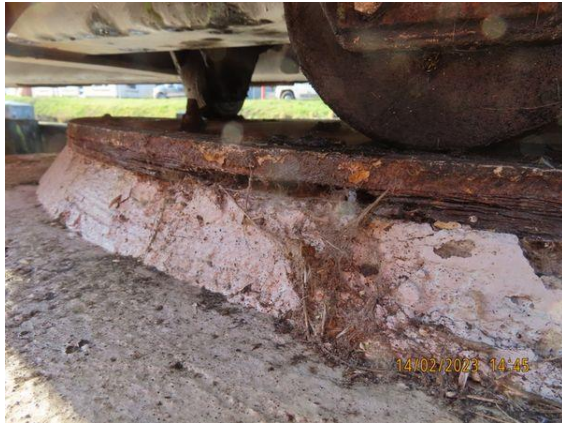
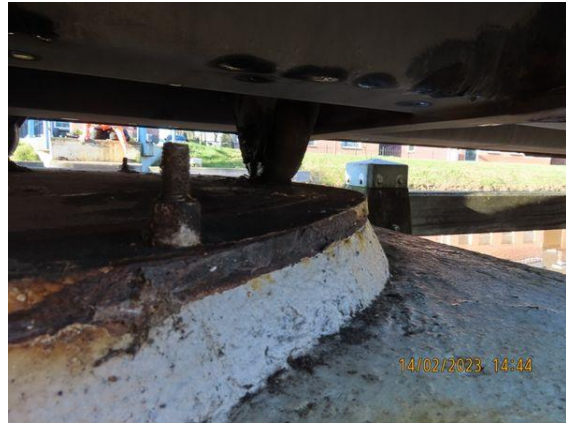
Schadenummer: EW4

Element:	Hoofddraaipunt
Bouwdeel:	Railbaan (1)
Materiaal:	Staal
Gebrek:	Corrosie, uniform
Omvang:	30% tot 70%
Intensiteit:	Gevorderd stadium
Ernst gebrek:	Serieus

Conditie score: 3 - Redelijke staat

Locatie:	Middenpijler
Schadebeeld:	De railbaan vertoont (gelaagde) corrosie. Het loopvlak is bedekt met vuil.
Omvang:	1 post
Oorzaak:	klimatologische invloeden
Aspect:	Functionaliteit
Verwacht schade ontwikkeling bij uitstel herstel:	Uitbreiding van de corrosie met mogelijk materiaalafname. Bewegen van de brug gaat zwaarder.
Toelichting:

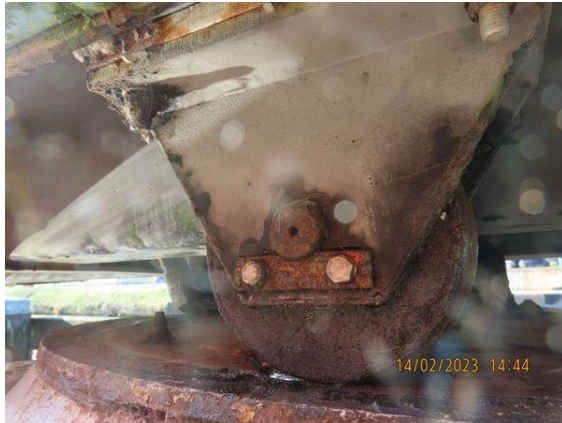
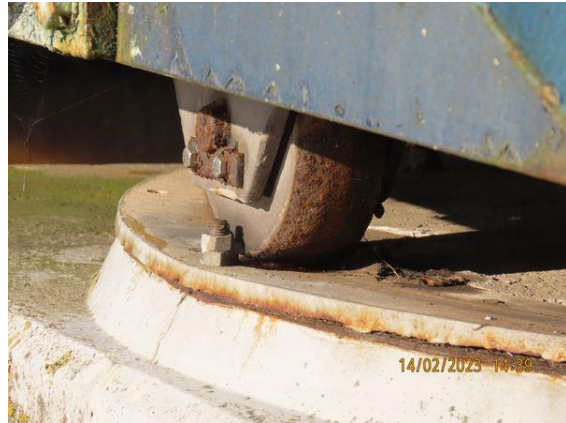
Schadenummer: EW5

Element:	Hoofddraaipunt
Bouwdeel:	Wiel (4)
Materiaal:	Staal
Gebrek:	Corrosie, uniform
Omvang:	10% tot 30%
Intensiteit:	Gevorderd stadium
Ernst gebrek:	Serieus

Conditie score: 2 - Goede staat

Locatie:	Middenpijler
Schadebeeld:	De stoelen, bevestigingsmiddelen en wielen vertonen corrosie. Dit wordt mede veroorzaakt doordat er verschillende materialen door elkaar worden gebruikt. De loopwielen zijn deels bedekt met smeermiddel.
Omvang:	4 stuks
Oorzaak:	klimatologische invloeden
Aspect:	Functionaliteit
Verwacht schade ontwikkeling bij uitstel herstel:	Toename van de schade met kans op niet functioneren van de loopwielen.
Toelichting:

De loopwielen, bevestigingsmiddelen en railbaan bij het hoofddraaipunt zijn deels bedekt met corrosie met materiaalafname.
