RAPPORT KUNSTWERK 21220307

Tildraai

Betreft: Inspectie kunstwerken
Pekelerhoofddiep
21220307 Tildraai

Opdrachtgever: **Gemeente Pekela**

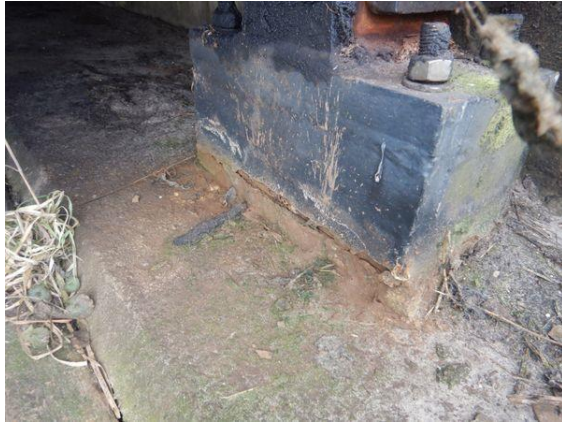
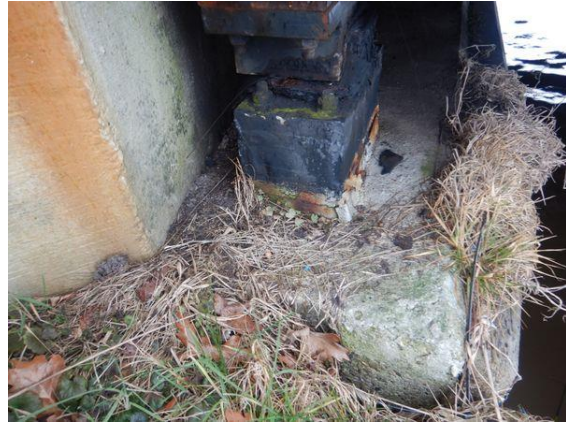
Schadenummer: C2

Element:	Oplegging
Bouwdeel:	Oplegging, Algemeen
Materiaal:	Staal
Gebrek:	Corrosie, uniform
Omvang:	2% tot 10%
Intensiteit:	Beginstadium
Ernst gebrek:	Serieus

Conditie score: 1 - Uitstekende staat

Locatie:	Oplegging landhoofden
Schadebeeld:	Corrosie stalen delen
Omvang:	4 stuks (lichte corrosie)
Oorzaak:	Als gevolg van klimatologische invloeden, is corrosie aan de stalen onderdelen ontstaan.
Aspect:	Duurzaamheid
Verwacht schade ontwikkeling bij uitstel herstel:	Staaldikte afname bij uitbreiding corrosie
Toelichting:	Betreft lichte corrosie

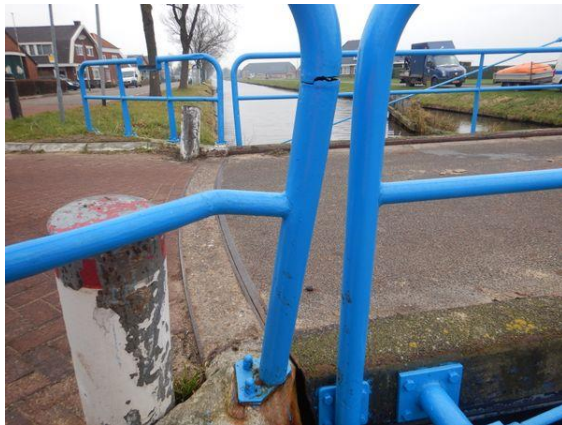
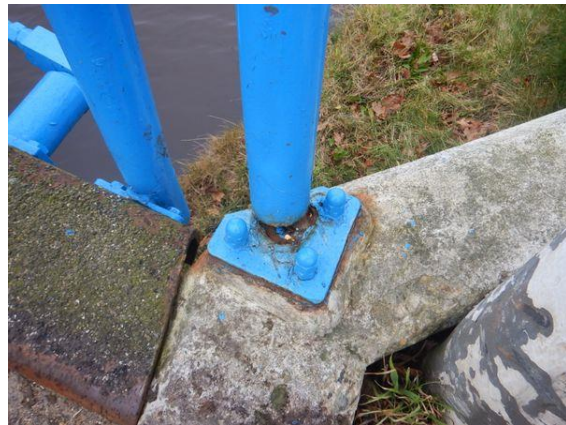
Schadenummer: C3

Element:	Leuningconstructie
Bouwdeel:	Leuning
Materiaal:	Staal
Gebrek:	Breuk
Omvang:	10% tot 30%
Intensiteit:	Eindstadium
Ernst gebrek:	Ernstig

Conditie score: 4 - Matige staat

Locatie:	Diverse onderdelen leuning
Schadebeeld:	Diverse onderdelen van leuning gebroken
Omvang:	5 stuks
Oorzaak:	Aanrijding
Aspect:	Veiligheid
Verwacht schade ontwikkeling bij uitstel herstel:	Mogelijk onvoldoende kerend vermogen als gevolg van de aanrijding
Toelichting:	-

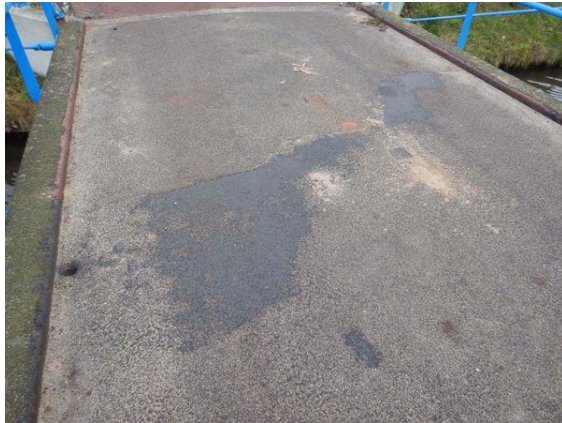
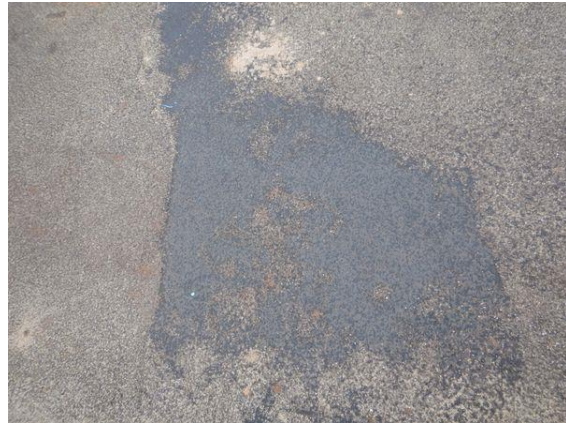
Schadenummer: C4

Element:	Slijtlaag
Bouwdeel:	Slijtlaag, Algemeen
Materiaal:	Kunststof
Gebrek:	Onthechting
Omvang:	10% tot 30%
Intensiteit:	Eindstadium
Ernst gebrek:	Ernstig

Conditie score: 4 - Matige staat

Locatie:	Slijtlaag bovenzijde rijdek
Schadebeeld:	Onthechting slijtlaag
Omvang:	Totaal ca. 5 m2
Oorzaak:	Als gevolg van verkeersbelasting / veroudering is onthechting ontstaan
Aspect:	Veiligheid
Verwacht schade ontwikkeling bij uitstel herstel:	Bij uitbreiding van ontechting kunnen kalen delen ontstaan, met mogelijk gladde oppervlakken als gevolg.
Toelichting:	-

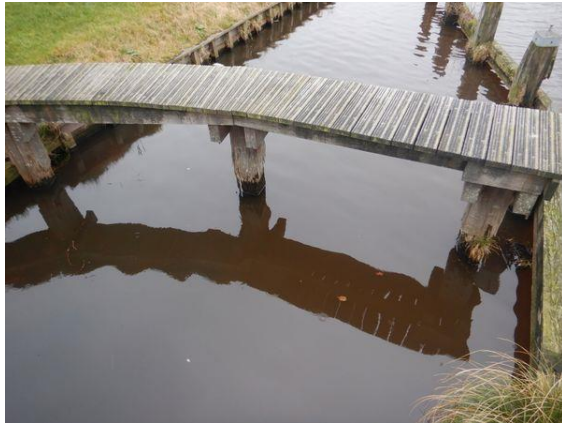
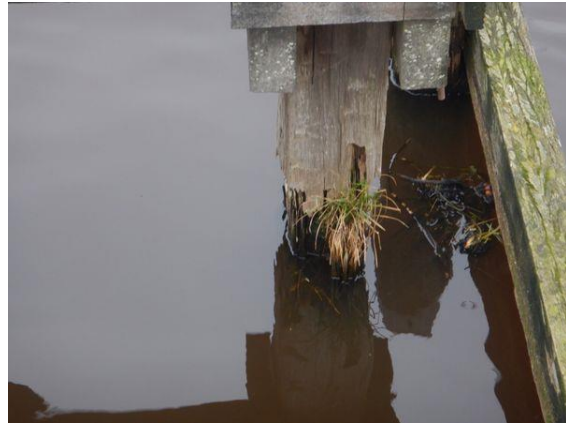
Schadenummer: C5

Element:	Loopbrug
Bouwdeel:	Loopbrug, Algemeen
Materiaal:	Hout
Gebrek:	Houtrot
Omvang:	10% tot 30%
Intensiteit:	Eindstadium
Ernst gebrek:	Ernstig

Conditie score: 4 - Matige staat

Locatie:	Palen onder loopbrug.
Schadebeeld:	Houtrot / insnoering ter plaatse van ww-lijn
Omvang:	3 stuks
Oorzaak:	Als gevolg van klimatologische invloeden, is houtrot aan de palen ontstaan.
Aspect:	Functionaliteit
Verwacht schade ontwikkeling bij uitstel herstel:	Toename aantasting leidt tot onvoldoende dragend vermogen in de toekomst.
Toelichting:	Op dit moment mogelijk als sprake van onvoldoende dragend vermogen

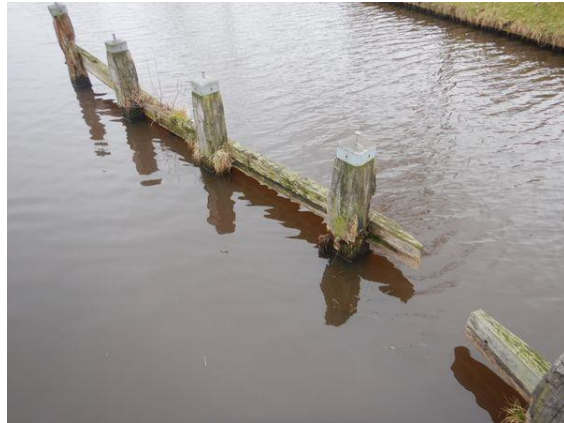
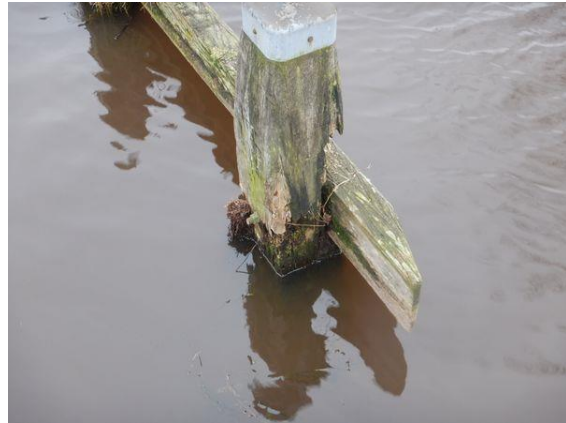
Schadenummer: C6

Element:	Remming- en geleidewerk
Bouwdeel:	Paal
Materiaal:	Hout
Gebrek:	Houtrot
Omvang:	10% tot 30%
Intensiteit:	Gevorderd stadium
Ernst gebrek:	Ernstig

Conditie score: 3 - Redelijke staat

Locatie:	Palen remmingwerk
Schadebeeld:	Houtrot / insnoering ter plaatse van ww-lijn
Omvang:	17 stuks
Oorzaak:	Als gevolg van klimatologische invloeden, is houtrot aan de palen ontstaan.
Aspect:	Functionaliteit
Verwacht schade ontwikkeling bij uitstel herstel:	Toename aantasting leidt tot onvoldoende kerend vermogen in de toekomst.
Toelichting:	-

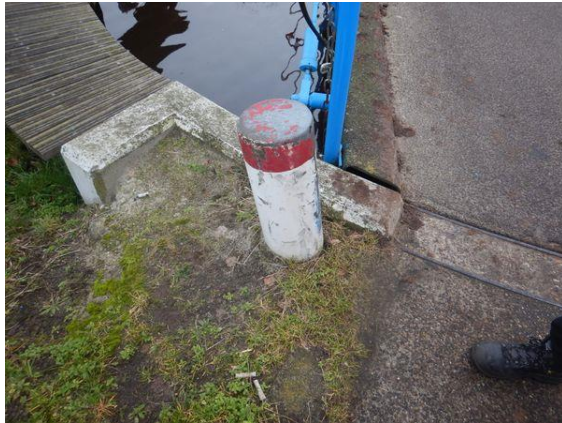
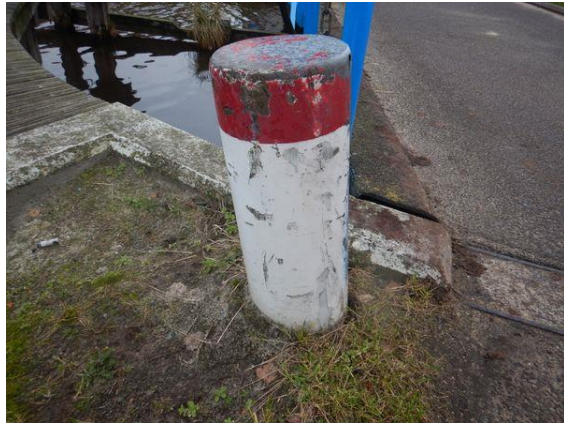
Schadenummer: C7

Element:	Terreinmeubilair
Bouwdeel:	Paal
Materiaal:	Staal
Gebrek:	Scheefstand
Omvang:	>= 70%
Intensiteit:	Beginstadium
Ernst gebrek:	Gering

Conditie score: 1 - Uitstekende staat

Locatie:	Paal (kering)
Schadebeeld:	Scheefstaand aanrijbeveiliging
Omvang:	4 stuks
Oorzaak:	Aanrijding
Aspect:	Functionaliteit
Verwacht schade ontwikkeling bij uitstel herstel:	Mogelijk onvoldoende kerend vermogen als gevolg van de aanrijding
Toelichting:	-

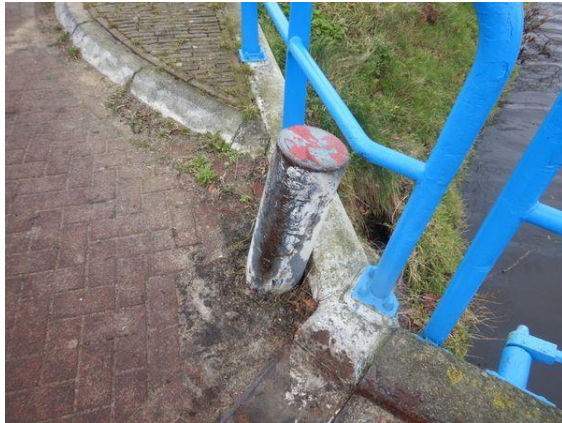
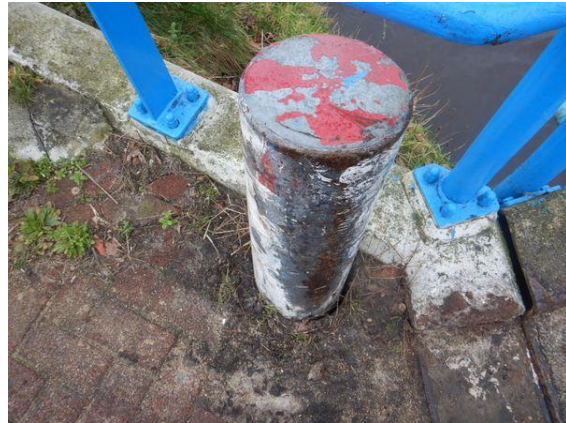
Schadenummer: C8

Element:	Terreinmeubilair
Bouwdeel:	Paal
Materiaal:	Staal
Gebrek:	Onthechting
Omvang:	2% tot 10%
Intensiteit:	Gevorderd stadium
Ernst gebrek:	Ernstig

Conditie score: 2 - Goede staat

Locatie:	Paal (kering)
Schadebeeld:	Onthechting conservering
Omvang:	4 stuks
Oorzaak:	Als gevolg van veroudering en klimatologische invloeden is onthechting van de conservering ontstaan.
Aspect:	Duurzaamheid
Verwacht schade ontwikkeling bij uitstel herstel:	Staaldikte afname bij uitbreiding corrosie
Toelichting:	Op dit moment geen sprake van corrosie

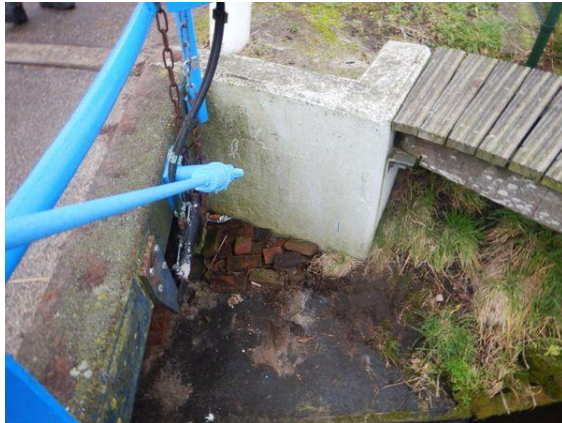
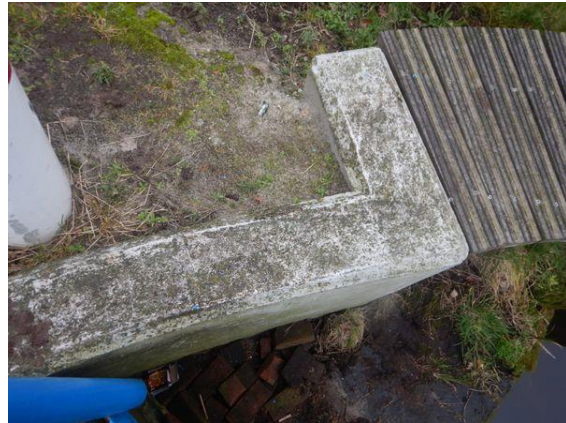
Schadenummer: C9

Element:	Steunpunt
Bouwdeel:	Bescherm laag
Materiaal:	Beton
Gebrek:	Onthechting
Omvang:	10% tot 30%
Intensiteit:	Gevorderd stadium
Ernst gebrek:	Ernstig

Conditie score: 3 - Redelijke staat

Locatie:	Conservering beton landhoofd
Schadebeeld:	Onthechting conservering
Omvang:	Totaal ca. 25% van oppervlak
Oorzaak:	Als gevolg van veroudering en klimatologische invloeden is onthechting van de conservering ontstaan.
Aspect:	Duurzaamheid
Verwacht schade ontwikkeling bij uitstel herstel:	Geen, er is sprake van voldoende betondekking
Toelichting:	-

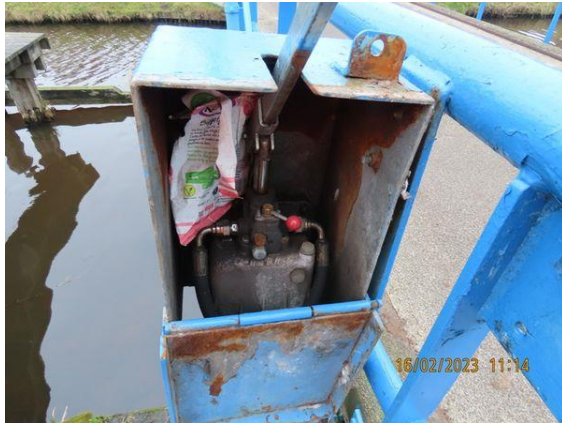
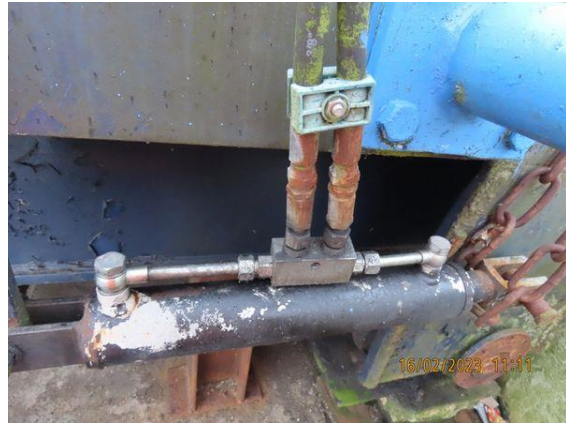
Schadenummer: EW1

Element:	Aandrijving en bewegingswerk
Bouwdeel:	Aandrijving en bewegingswerk
Materiaal:	Hydrauliek
Gebrek:	Corrosie, uniform
Omvang:	10% tot 30%
Intensiteit:	Gevorderd stadium
Ernst gebrek:	Serieus
Conditie score:	2 - Goede staat

Locatie:	Landhoofd zuidoostzijde
Schadebeeld:	De diverse delen van de hydraulische installatie vertonen corrosie, deels met materiaalafname.
Omvang:	1 stuks
Oorzaak:	klimatologische invloeden
Aspect:	Duurzaamheid
Verwacht schade ontwikkeling bij uitstel herstel:	Toename van de corrosie en materiaalafname.
Toelichting:

Diverse delen vertonen corrosie.

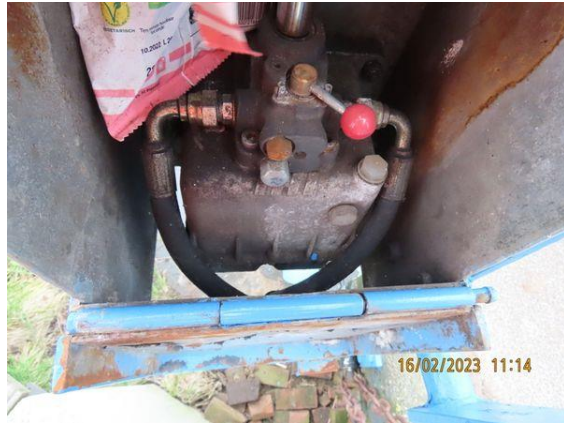
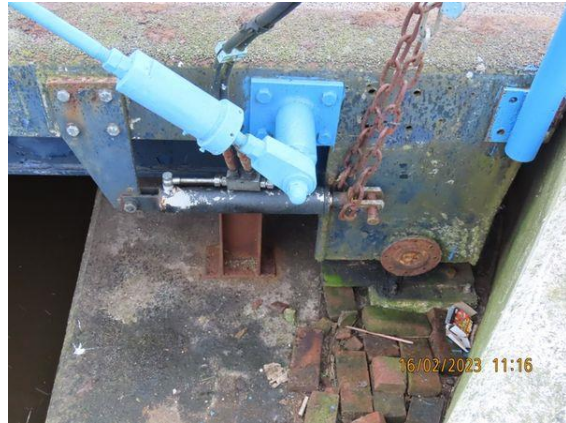
Schadenummer: EW2

Element:	Aandrijving en bewegingswerk
Bouwdeel:	Aandrijving en bewegingswerk
Materiaal:	Hydrauliek
Gebrek:	Theoretische levensduur, 100%
Omvang:	>= 70%
Intensiteit:	Eindstadium
Ernst gebrek:	Gering

Conditie score: 4 - Matige staat

Locatie:	Landhoofd zuidoostzijde
Schadebeeld:	De hydraulische installatie heeft het einde van zijn theoretische levensduur van 25 jaar bereikt. Er is te veel kracht nodig om de hefboom te bedienen. De conservering heeft zijn beschermende werking verloren, er is sprake van corrosie. Het hydraulisch aggregaat is (deels) bedekt met weggelekte olie.
Omvang:	1 stuks
Oorzaak:	Normale veroudering
Aspect:	Functionaliteit
Verwacht schade ontwikkeling bij uitstel herstel:	Toename van de schade met kans op niet functioneren van het opzetwerk.
Toelichting:

De hydraulische installatie heeft het einde van zijn levensduur bereikt.

Het hydraulisch aggregaat is iets bedekt met weggelekte olie.

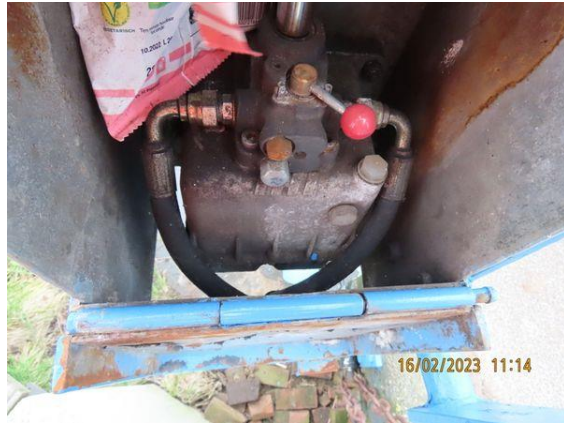
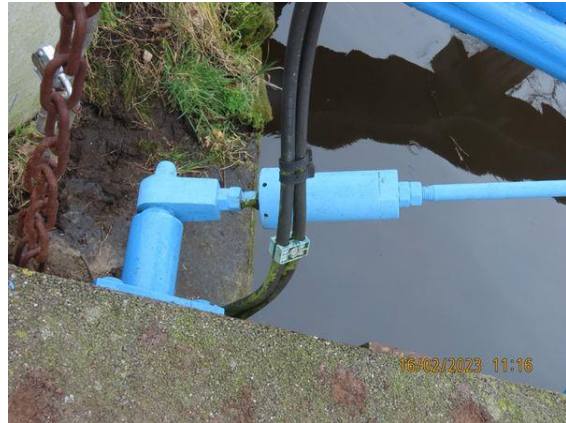
Schadenummer: EW3

Element:	Aandrijving en bewegingswerk
Bouwdeel:	Buisleiding (2)
Materiaal:	Rubber
Gebrek:	Theoretische levensduur, 100%
Omvang:	>= 70%
Intensiteit:	Eindstadium
Ernst gebrek:	Gering

Conditie score: 4 - Matige staat

Locatie:	Landhoofd zuidoostzijde
Schadebeeld:	De hydraulische slangen hebben het einde van hun levensduur bereikt. Slangen hebben een levensduur van 8 jr. De koppelingen vertonen corrosie.
Omvang:	2 stuks
Oorzaak:	Normale veroudering
Aspect:	Functionaliteit
Verwacht schade ontwikkeling bij uitstel herstel:	Kans op lekkage en daardoor vervuiling van het oppervlaktewater.
Toelichting:

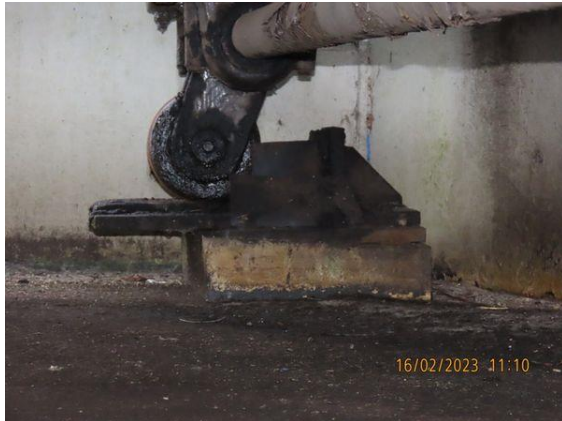
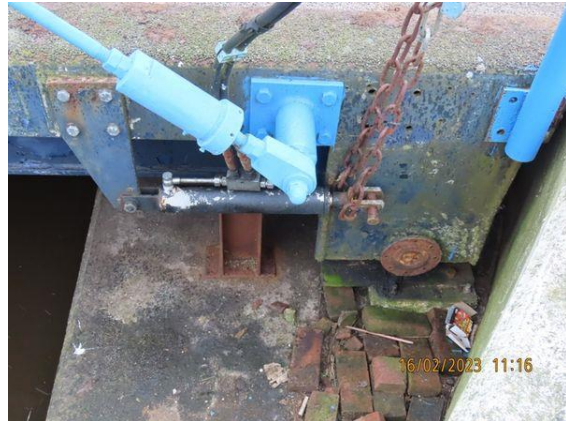
Schadenummer: EW4

Element:	Aandrijving en bewegingswerk
Bouwdeel:	Opzetinrichting (2)
Materiaal:	Mechaniek
Gebrek:	Functie, verminderd
Omvang:	>= 70%
Intensiteit:	Gevorderd stadium
Ernst gebrek:	Serieus

Conditie score: 4 - Matige staat

Locatie:	Landhoofd zuidoostzijde
Schadebeeld:	De opzetinrichting kan niet meer worden bewogen. De arm tussen de cilinder en as van de opzetinrichting is verwijderd.
Omvang:	1 stuks
Oorzaak:	Preventief verwijderd omdat de opzetinrichting te grote verkeersbelasting ondervindt.
Aspect:	Veiligheid
Verwacht schade ontwikkeling bij uitstel herstel:	Overbelasting van het val.
Toelichting:

De opzetinrichting nadert het einde van zijn levensduur. De arm ontbreekt waardoor de opzetinrichting niet meer kan worden bewogen.

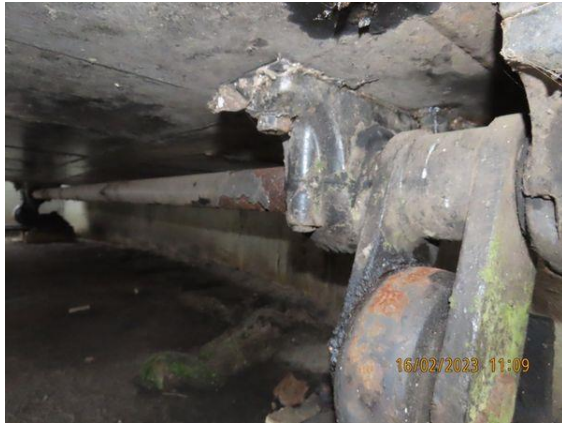
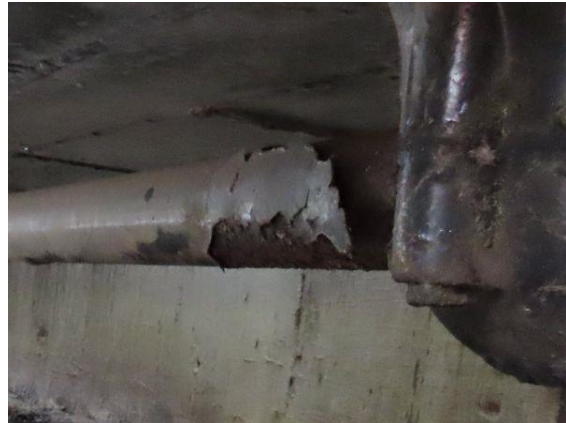
Schadenummer: EW5

Element:	Aandrijving en bewegingswerk
Bouwdeel:	Opzetinrichting (2)
Materiaal:	Mechaniek
Gebrek:	Corrosie, uniform
Omvang:	30% tot 70%
Intensiteit:	Gevorderd stadium
Ernst gebrek:	Serieus

Conditie score: 3 - Redelijke staat

Locatie:	Landhoofd zuidoostzijde
Schadebeeld:	De assen, draaipunthuizen, loopwielstoelen en loopwielen van de opzetinrichting zijn bedekt met deels gelaagde corrosie. Er is sprake van materiaalafname.
Omvang:	1 post
Oorzaak:	klimatologische invloeden
Aspect:	Functionaliteit
Verwacht schade ontwikkeling bij uitstel herstel:	Toename van de schade met kans op niet functioneren van het opzetwerk.
Toelichting:

Diverse delen zijn bedekt met deels gelaagde corrosie met materiaalafname.

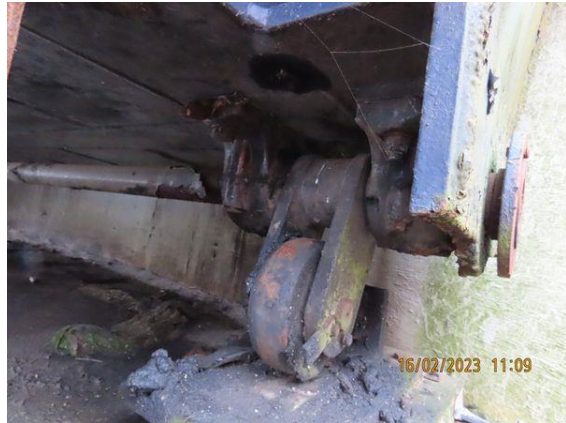
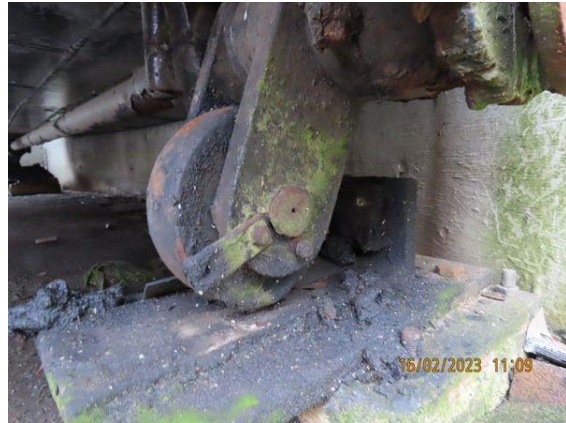
Schadenummer: EW6

Element:	Aandrijving en bewegingswerk
Bouwdeel:	Wiel (2)
Materiaal:	Mechaniek
Gebreuk:	Bevestiging, onjuist
Omvang:	10% tot 30%
Intensiteit:	Gevorderd stadium
Ernst gebrek:	Ernstig

Conditie score: 3 - Redelijke staat

Locatie:	Landhoofd zuidoostzijde
Schadebeeld:	De borgplaat van de as van het westelijke loopwiel is deels losgenomen.
Omvang:	1 stuks
Oorzaak:	Onbekend
Aspect:	Functionaliteit
Verwacht schade ontwikkeling bij uitstel herstel:	Voorlopig geen gevolgen (opzetwerk is buitengebruik gesteld).
Toelichting:

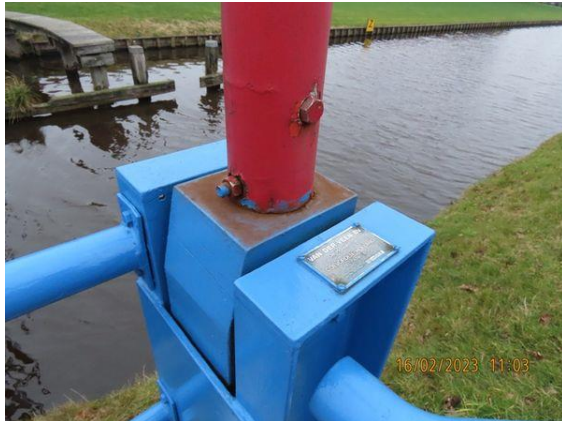
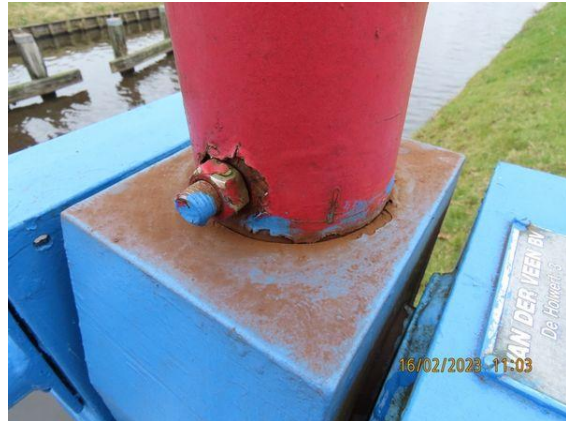
Schadenummer: EW7

Element:	Afsluitboominstallatie
Bouwdeel:	Afsluitboom (2)
Materiaal:	Staal
Gebrek:	Bevestiging, onjuist
Omvang:	30% tot 70%
Intensiteit:	Gevorderd stadium
Ernst gebrek:	Ernstig

Conditie score: 4 - Matige staat

Locatie:	Terrein
Schadebeeld:	De bevestiging van de afsluitboom op de as vertoont speling.
Omvang:	2 stuks
Oorzaak:	klimatologische invloeden
Aspect:	Veiligheid
Verwacht schade ontwikkeling bij uitstel herstel:	Vergroting van de speling en uiteindelijk losraken van de afsluitboom.
Toelichting:

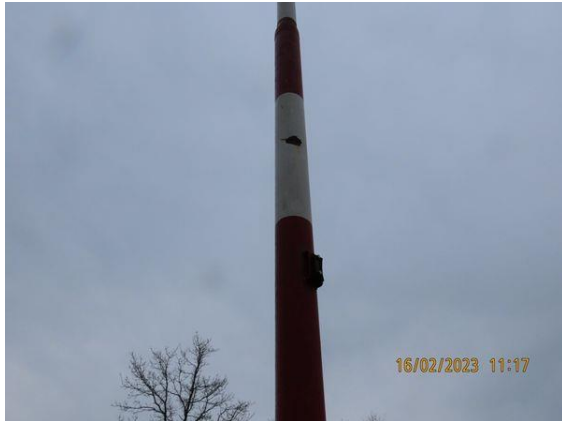
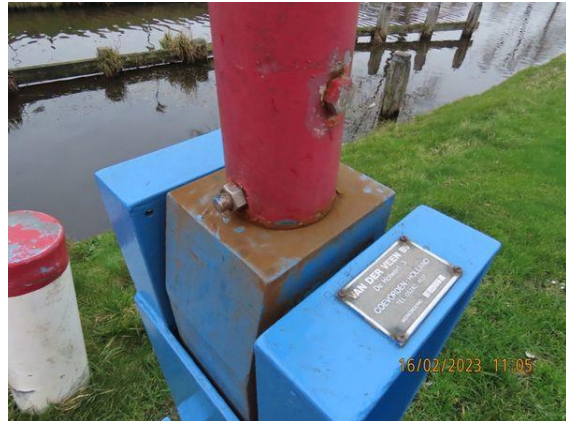
Schadenummer: EW8

Element:	Afsluitboominstallatie
Bouwdeel:	Bescherm laag (2)
Materiaal:	Kunststof
Gebrek:	Functie, verminderd
Omvang:	2% tot 10%
Intensiteit:	Gevorderd stadium
Ernst gebrek:	Serieus

Conditie score: 1 - Uitstekende staat

Locatie:	Terrein
Schadebeeld:	De conservering van met name de afsluitbomen bladdert iets af en is iets verkleurd.
Omvang:	2 stuks
Oorzaak:	klimatologische invloeden
Aspect:	Toonbaarheid
Verwacht schade ontwikkeling bij uitstel herstel:	Uitbreiding van de corrosie met mogelijk materiaalafname.
Toelichting:

De conservering van de afsluitboominstallatie is iets beschadigd. Een bevestiging van de afsluitbomen vertoont speling.

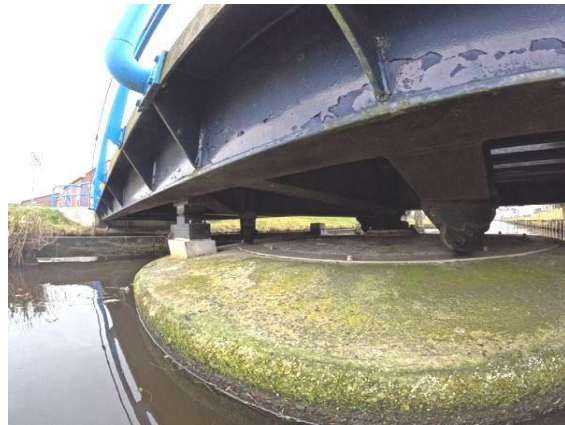
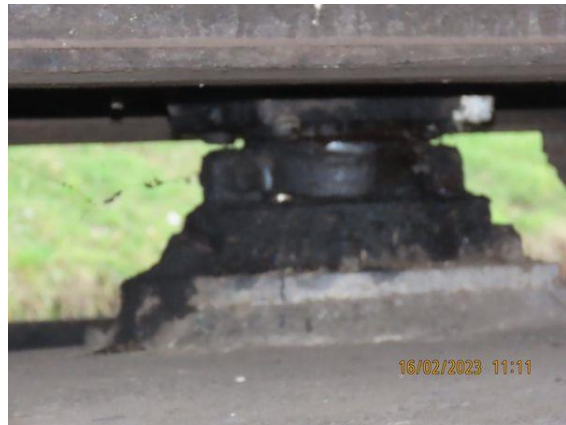
Schadenummer: EW9

Element:	Hoofddraaipunt
Bouwdeel:	Hoofddraaipunt, Algemeen (1)
Materiaal:	Mechaniek
Gebrek:	Vervuiling
Omvang:	10% tot 30%
Intensiteit:	Gevorderd stadium
Ernst gebrek:	Gering

Conditie score: 1 - Uitstekende staat

Locatie:	Middenpijler
Schadebeeld:	De behuizing van het draaipunt is bedekt met vet. Brug heeft niet gedraaid, onbekend hoe goed het draaipunt nog functioneert.
Omvang:	1 stuks
Oorzaak:	onvoldoende onderhoud
Aspect:	Functionaliteit
Verwacht schade ontwikkeling bij uitstel herstel:	Kans op vervuilen van het oppervlakte water.
Toelichting:

Het hoofddraaipunt is deels bedekt met weggelekt vet.

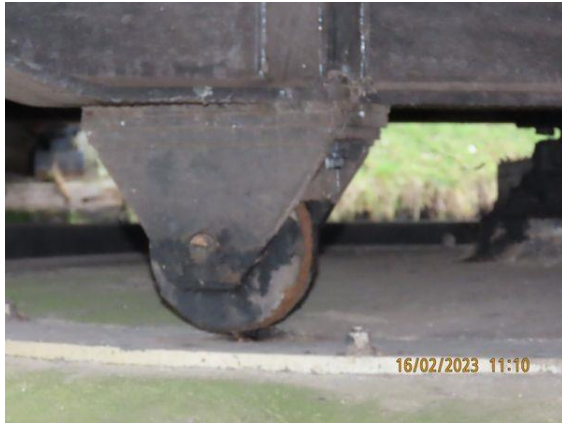
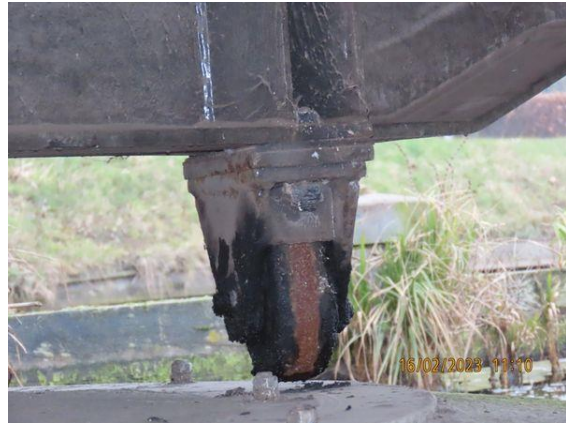
Schadenummer: EW10

Element:	Hoofddraaipunt
Bouwdeel:	Wiel (4)
Materiaal:	Mechaniek
Gebrek:	Corrosie, uniform
Omvang:	10% tot 30%
Intensiteit:	Gevorderd stadium
Ernst gebrek:	Serieus

Conditie score: 2 - Goede staat

Locatie:	Middenpijler
Schadebeeld:	De stoelen, bevestigingsmiddelen en wielen zijn deels bedekt met corrosie. Deels betreft het gelaagde corrosie met materiaalafname.
Omvang:	4 stuks
Oorzaak:	klimatologische invloeden
Aspect:	Duurzaamheid
Verwacht schade ontwikkeling bij uitstel herstel:	Uitbreiding van de corrosie met mogelijk materiaalafname. Bewegen van de brug gaat zwaarder.
Toelichting:

De loopwielen, stoelen en railbaan bij het hoofddraaipunt zijn deels bedekt met corrosie met materiaalafname.
