RAPPORT KUNSTWERK 21120308

Giekbadde

Betreft: Inspectie kunstwerken
Pekelerhoofddiep
21120308 Giekbadde

Rapportnummer	21120308 - 220158	Datum:	9 maart 2023	
Versie	v1.0	Status:	Definitief	
		Uitvoeringsdata:	14 februari 2023	
				Sweco
	Opgesteld	Gecontroleerd	Goedgekeurd	Goedgekeurd
Naam	Inspecteur 1	Inspecteur 2	Projectleider	Opdrachtgever
Datum v1.0:	9 maart 2023	9 maart 2023	9 maart 2023

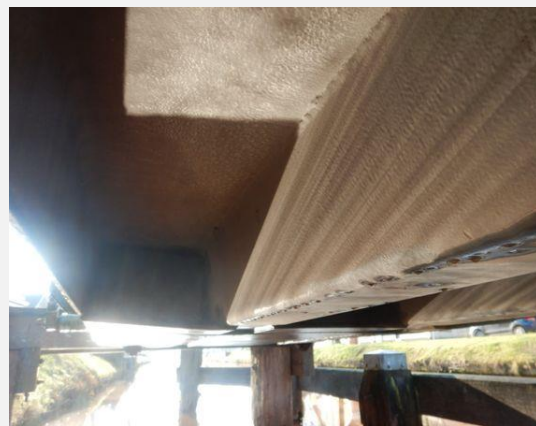
Hoofddraagconstructie - Beschermlaag

Element:	Hoofddraagconstructie
Bouwdeel:	Beschermlaag
Materiaal:	Staal
Gebrek:	Onthechting
Omvang:	30% tot 70%
Intensiteit:	Gevorderd stadium
Ernst gebrek:	Ernstig

Locatie:	Gehele bovenbouwconstructie.
Schadebeeld:	Onthechting / verwerking van de conservering.
Omvang:	Ca. 30% van het totale oppervlak
Oorzaak:	Als gevolg van veroudering en klimatologische invloeden, is onthechting van de conservering ontstaan.
Aspect:	Duurzaamheid
Verwacht schade ontwikkeling bij uitstel herstel:	Kans op corrosie van stalen delen bij ontbreken van de conservering.
Toelichting:	-

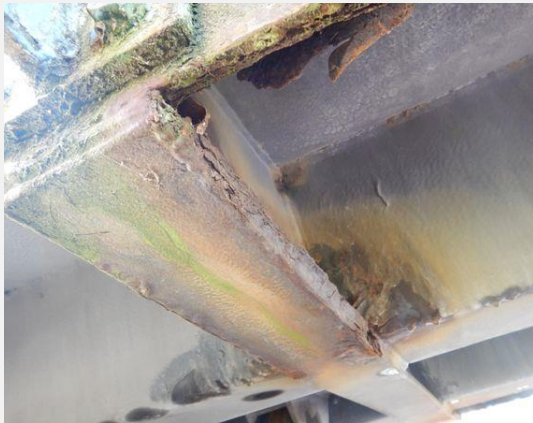
Hoofddraagconstructie - Dwarsdrager

Element:	Hoofddraagconstructie
Bouwdeel:	Dwarsdrager
Materiaal:	Staal
Gebrek:	Corrosie, uniform
Omvang:	2% tot 10%
Intensiteit:	Gevorderd stadium
Ernst gebrek:	Serieus

Locatie:	Onderzijde dek
Schadebeeld:	Corrosie van de dwarsdragers.
Omvang:	Ca. 5% van het totale oppervlak
Oorzaak:	Als gevolg van klimatologische invloeden, is corrosie aan de stalen onderdelen ontstaan.
Aspect:	Duurzaamheid
Verwacht schade ontwikkeling bij uitstel herstel:	Uitbreiding corrosie, met staaldikte afname als gevolg.
Toelichting:	Er is sprake van lichte staaldikte afname.

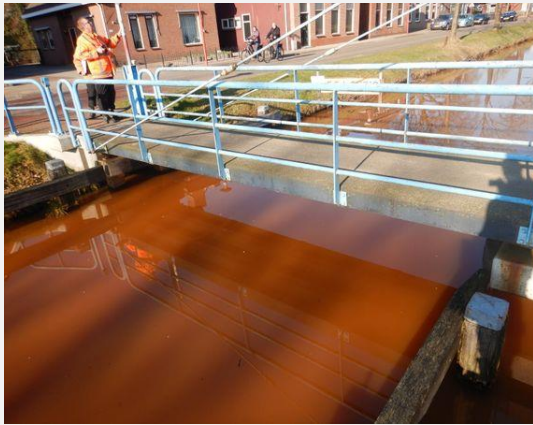
Leuningconstructie - Leuning

Overzichtfoto	Detailfoto
NEN2767-4	
Element:	Leuningconstructie
Bouwdeel:	Leuning
Materiaal:	Staal
Gebrek:	Corrosie, uniform
Omvang:	< 2%
Intensiteit:	Gevorderd stadium
Ernst gebrek:	Serieus
Conditie-score:	1 - Uitstekende staat

CUR-aanbeveling 117, inspectieklasse B2	
Locatie:	Gehele leuning
Schadebeeld:	Corrosie stalen delen
Omvang:	Ca. 1% van 30,0 m ¹
Oorzaak:	Als gevolg van klimatologische invloeden, is corrosie aan de stalen onderdelen ontstaan.
Aspect:	Duurzaamheid
Verwacht schade ontwikkeling bij uitstel herstel:	Uitbreiding corrosie, met staaldikte afname als gevolg.
Toelichting:	-

Element:	Leuningconstructie
Bouwdeel:	Leuning
Materiaal:	Staal
Gebrek:	Onthechting
Omvang:	30% tot 70%
Intensiteit:	Gevorderd stadium
Ernst gebrek:	Ernstig

Locatie:	Gehele leuning
Schadebeeld:	Onthechting / verwerking van de conservering.
Omvang:	Ca. 30% van 30,0 m1
Oorzaak:	Als gevolg van veroudering en klimatologische invloeden, is onthechting van de conservering ontstaan.
Aspect:	Duurzaamheid
Verwacht schade ontwikkeling bij uitstel herstel:	Kans op corrosie van stalen delen bij ontbreken van de conservering.
Toelichting:	-

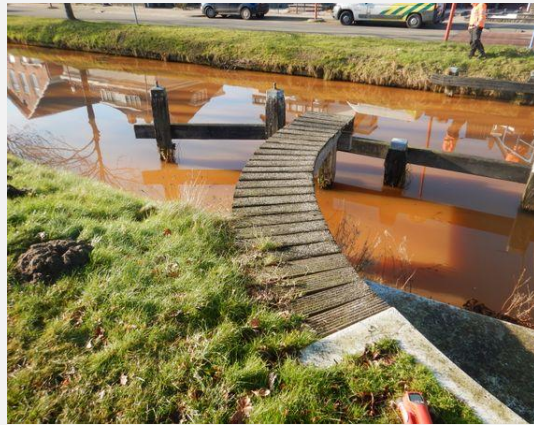
Loopbrug - Loopbrug, Algemeen

Element:	Loopbrug
Bouwdeel:	Loopbrug, Algemeen
Materiaal:	Hout
Gebrek:	Houtrot
Omvang:	10% tot 30%
Intensiteit:	Gevorderd stadium
Ernst gebrek:	Ernstig

Locatie:	Palen onder loopbrug.
Schadebeeld:	Houtrot van de palen op de waterlijn.
Omvang:	2 stuks
Oorzaak:	Als gevolg van klimatologische invloeden, is houtrot aan de palen ontstaan.
Aspect:	Functionaliteit
Verwacht schade ontwikkeling bij uitstel herstel:	Toename aantasting leidt tot onvoldoende dragend vermogen in de toekomst.
Toelichting:	De insnoering bedraagt ca. 5 cm.

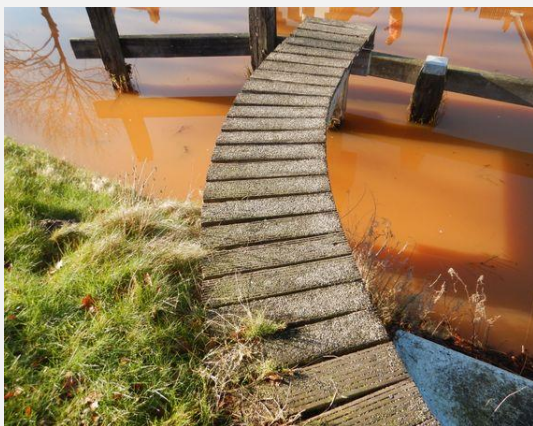
Loopbrug - Beschermlaag

Element:	Loopbrug
Bouwdeel:	Bescherm laag
Materiaal:	Kunststof
Gebrek:	Onthechting
Omvang:	>= 70%
Intensiteit:	Gevorderd stadium
Ernst gebrek:	Ernstig

Locatie:	Bovenzijde loopbrug
Schadebeeld:	Onthechting slijtlaag.
Omvang:	3,0 m2
Oorzaak:	Als gevolg van gebruiksbelasting en veroudering, is onthechting van de slijtlaag ontstaan.
Aspect:	Veiligheid
Verwacht schade ontwikkeling bij uitstel herstel:	Bij uitbreiding van onthechting kunnen kale delen ontstaan , met mogelijk gladde oppervlakken als gevolg.
Toelichting:	-

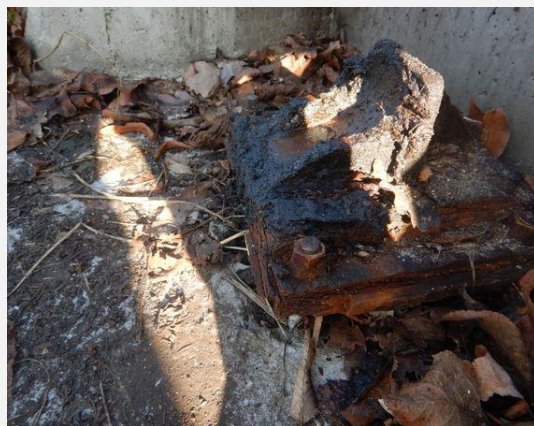
Oplegging - Oplegging, Algemeen

Element:	Oplegging
Bouwdeel:	Oplegging, Algemeen
Materiaal:	Staal
Gebrek:	Corrosie, uniform
Omvang:	30% tot 70%
Intensiteit:	Gevorderd stadium
Ernst gebrek:	Serieus

Locatie:	Oost- en westzijde
Schadebeeld:	Corrosie stalen delen. Aan de zijde van de opzetinrichting zijn enkele ankers verbogen, de ondersabeling ontbreekt.
Omvang:	4 stuks
Oorzaak:	Als gevolg van klimatologische invloeden, is corrosie aan de stalen onderdelen ontstaan.
Aspect:	Functionaliteit
Verwacht schade ontwikkeling bij uitstel herstel:	Uitbreiding corrosie, met staaldikte afname als gevolg.
Toelichting:	Er is sprake van lichte staaldikte afname.

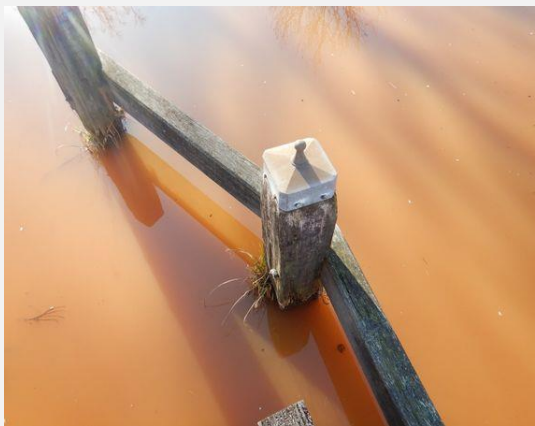
Remming- en geleidewerk - Paal

Element:	Remming- en geleidewerk
Bouwdeel:	Paal
Materiaal:	Hout
Gebrek:	Houtrot
Omvang:	30% tot 70%
Intensiteit:	Eindstadium
Ernst gebrek:	Ernstig

Locatie:	Oostzijde
Schadebeeld:	Houtrot van de palen.
Omvang:	13 stuks
Oorzaak:	Als gevolg van klimatologische invloeden, is houtrot aan de palen ontstaan.
Aspect:	Functionaliteit
Verwacht schade ontwikkeling bij uitstel herstel:	Toename aantasting leidt tot onvoldoende kerend vermogen in de toekomst.
Toelichting:	De palen hebben het einde van de levensduur bereikt.

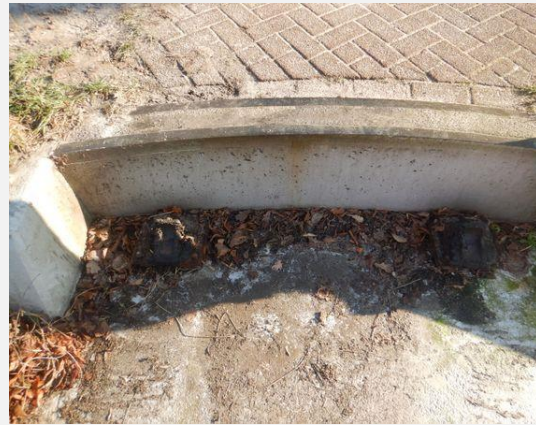
Steunpunt - Landhoofd

Element:	Steunpunt
Bouwdeel:	Landhoofd
Materiaal:	Beton
Gebrek:	Afbrokkelen
Omvang:	2% tot 10%
Intensiteit:	Gevorderd stadium
Ernst gebrek:	Ernstig

Locatie:	landhoofd
Schadebeeld:	Afgedrukte betondelen ter plaatse van de leuningankers.
Omvang:	0,2 m2
Oorzaak:	Vermoedelijk als gevolg van uitzetting van de leuning is het beton afgebrokkeld.
Aspect:	Duurzaamheid
Verwacht schade ontwikkeling bij uitstel herstel:	Uitbreiding betonschade door wapeningscorrosie.
Toelichting:	Aan de zuidzijde is de leuning door deze schade deels los.
