RAPPORT KUNSTWERK 21220307

Tildraai

Betreft: Inspectie kunstwerken
Pekelerhoofddiep
21220307 Tildraai

Opdrachtgever: **Gemeente Pekela**

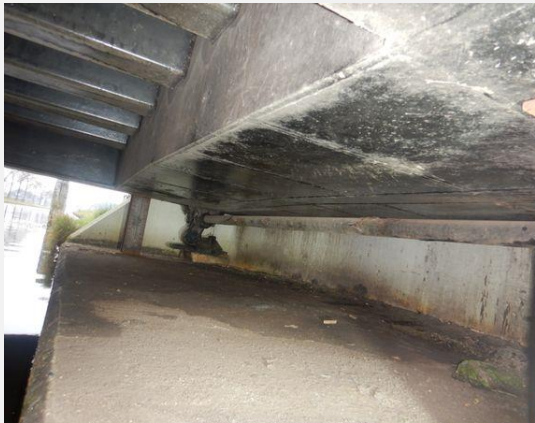
Hoofddraagconstructie - Beschermlaag

Overzichtfoto	Detailfoto
NEN2767-4	
Element:	Hoofddraagconstructie
Bouwdeel:	Beschermlaag
Materiaal:	Staal
Gebrek:	Onthechting
Omvang:	10% tot 30%
Intensiteit:	Gevorderd stadium
Ernst gebrek:	Ernstig
Conditie score:	3 - Redelijke staat

CUR-aanbeveling 117, inspectieklasse B2	
Locatie:	Hoofddraagconstructie, met name ter plaatse van
Schadebeeld:	Onthechting conservering
Omvang:	Totaal ca. 10% van het oppervlak
Oorzaak:	Als gevolg van veroudering en klimatologische invloeden is onthechting van de conservering ontstaan.
Aspect:	Duurzaamheid
Verwacht schade ontwikkeling bij uitstel herstel:	Ontstaan van corrosie op stalen delen als gevolg van onvoldoende bescherming.
Toelichting:	-

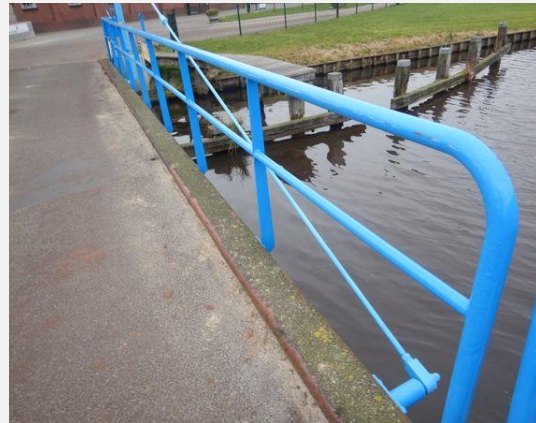
Leuningconstructie - Leuning

Element:	Leuningconstructie
Bouwdeel:	Leuning
Materiaal:	Staal
Gebrek:	Breuk
Omvang:	10% tot 30%
Intensiteit:	Eindstadium
Ernst gebrek:	Ernstig

Locatie:	Diverse onderdelen leuning
Schadebeeld:	Diverse onderdelen van leuning gebroken
Omvang:	5 stuks
Oorzaak:	Aanrijding
Aspect:	Veiligheid
Verwacht schade ontwikkeling bij uitstel herstel:	Mogelijk onvoldoende kerend vermogen als gevolg van de aanrijding
Toelichting:	-

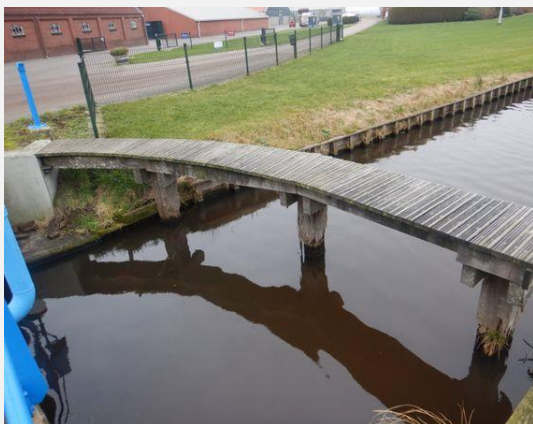
Loopbrug - Loopbrug, Algemeen

Element:	Loopbrug
Bouwdeel:	Loopbrug, Algemeen
Materiaal:	Hout
Gebrek:	Houtrot
Omvang:	10% tot 30%
Intensiteit:	Eindstadium
Ernst gebrek:	Ernstig

Locatie:	Palen onder loopbrug.
Schadebeeld:	Houtrot / insnoering ter plaatse van ww-lijn
Omvang:	3 stuks
Oorzaak:	Als gevolg van klimatologische invloeden, is houtrot aan de palen ontstaan.
Aspect:	Functionaliteit
Verwacht schade ontwikkeling bij uitstel herstel:	Toename aantasting leidt tot onvoldoende dragend vermogen in de toekomst.
Toelichting:	Op dit moment mogelijk als sprake van onvoldoende dragend vermogen

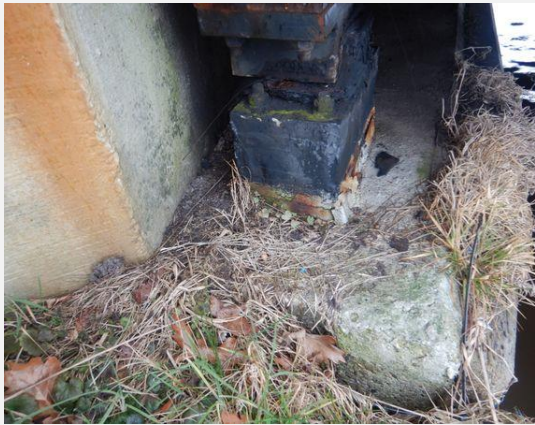
Oplegging - Oplegging, Algemeen

Element:	Oplegging
Bouwdeel:	Oplegging, Algemeen
Materiaal:	Staal
Gebrek:	Corrosie, uniform
Omvang:	2% tot 10%
Intensiteit:	Beginstadium
Ernst gebrek:	Serieus

Locatie:	Oplegging landhoofden
Schadebeeld:	Corrosie stalen delen
Omvang:	4 stuks (lichte corrosie)
Oorzaak:	Als gevolg van klimatologische invloeden, is corrosie aan de stalen onderdelen ontstaan.
Aspect:	Duurzaamheid
Verwacht schade ontwikkeling bij uitstel herstel:	Staaldikte afname bij uitbreiding corrosie
Toelichting:	Betreft lichte corrosie

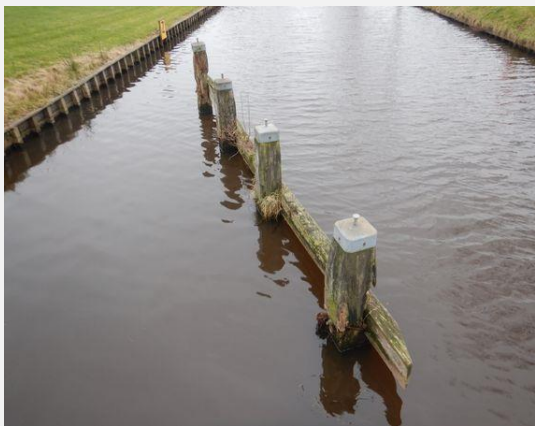
Remming- en geleidewerk - Paal

Element:	Remming- en geleidewerk
Bouwdeel:	Paal
Materiaal:	Hout
Gebrek:	Houtrot
Omvang:	10% tot 30%
Intensiteit:	Gevorderd stadium
Ernst gebrek:	Ernstig

Locatie:	Palen remmingwerk
Schadebeeld:	Houtrot / insnoering ter plaatse van ww-lijn
Omvang:	17 stuks
Oorzaak:	Als gevolg van klimatologische invloeden, is houtrot aan de palen ontstaan.
Aspect:	Functionaliteit
Verwacht schade ontwikkeling bij uitstel herstel:	Toename aantasting leidt tot onvoldoende kerend vermogen in de toekomst.
Toelichting:	-

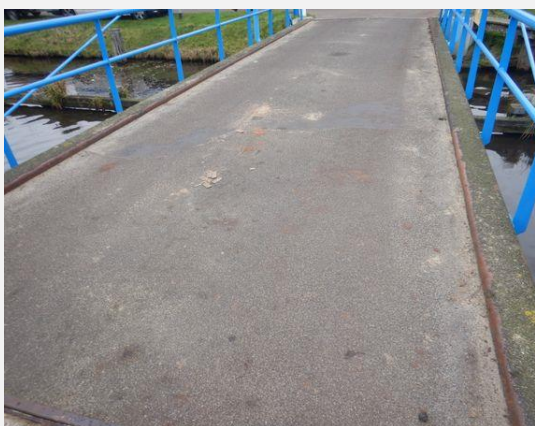
Slijtlaag - Slijtlaag, Algemeen

Element:	Slijtlaag
Bouwdeel:	Slijtlaag, Algemeen
Materiaal:	Kunststof
Gebrek:	Onthechting
Omvang:	10% tot 30%
Intensiteit:	Eindstadium
Ernst gebrek:	Ernstig

Locatie:	Slijtlaag bovenzijde rijdek
Schadebeeld:	Onthechting slijtlaag
Omvang:	Totaal ca. 5 m2
Oorzaak:	Als gevolg van verkeersbelasting / veroudering is onthechting ontstaan
Aspect:	Veiligheid
Verwacht schade ontwikkeling bij uitstel herstel:	Bij uitbreiding van ontechting kunnen kalen delen ontstaan, met mogelijk gladde oppervlakken als gevolg.
Toelichting:	-

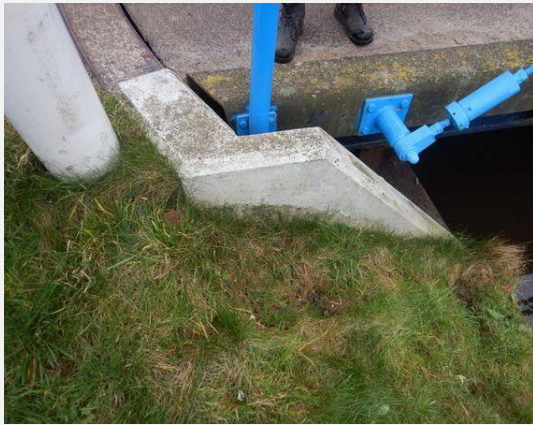
Steunpunt - Beschermlaag

Element:	Steunpunt
Bouwdeel:	Bescherm laag
Materiaal:	Beton
Gebrek:	Onthechting
Omvang:	10% tot 30%
Intensiteit:	Gevorderd stadium
Ernst gebrek:	Ernstig

Locatie:	Conservering beton landhoofd
Schadebeeld:	Onthechting conservering
Omvang:	Totaal ca. 25% van oppervlak
Oorzaak:	Als gevolg van veroudering en klimatologische invloeden is onthechting van de conservering ontstaan.
Aspect:	Duurzaamheid
Verwacht schade ontwikkeling bij uitstel herstel:	Geen, er is sprake van voldoende betondekking
Toelichting:	-
